# 太陽光発電所火災監視カメラシステム 画像解析を用いたソフトウェアの構築

## Solar Power Plant Fire Monitoring Camera System Developing software using image analysis

再生可能エネルギー分野において、近年太陽光発電所での設備火災が問題となっている。当社はカメラでの映像監視に付加機能を追加して、赤外線サーマルカメラの温度検知機能と画像解析による、火災監視用ソフトウェアを作成した。本稿では、当社独自のソフトウェアを用いた火災監視システムの詳細について紹介する。

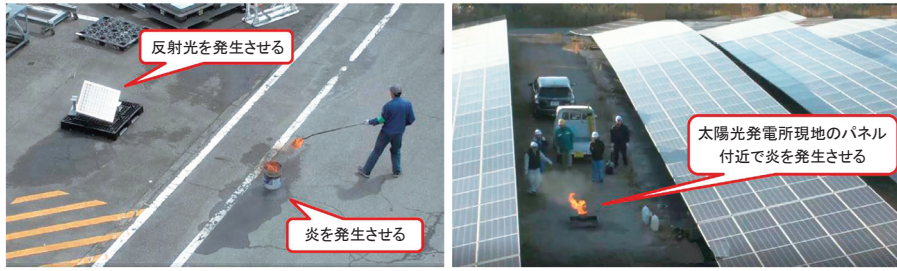
写真2 鹿沼工場および太陽光発電所における炎・反射光の実証実験

画像解析のアルゴリズムを構築する為、当社工場において実際の炎や反射光を疑似的に発生させ、それぞれ画像データを集めた(写真2)。反射光については、実際にシステムを納品した太陽光発電所においてもデータ収集を行った。

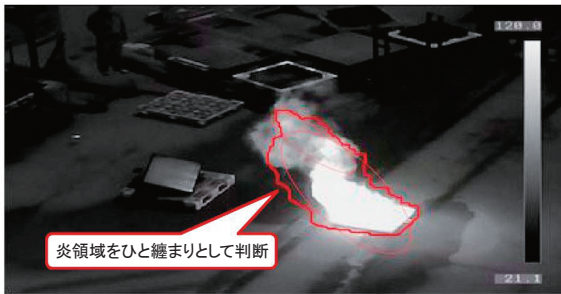
写真3 炎画像によるバイナリマスク解析

サーマル映像を用いた炎解析では、「揺らぎ」を検出した画像のピクセルの候補をひと纏まりのバイナ

リマスク<sup>\*2</sup>として分析する(写真3)。その後、炎領域の候補を選別する為に判定値を設けて重み付けを行い、炎の広がり具合に対して計算式を用いて数値化する(写真4)。
